Sonderprüfung Lärmschutzwände

A21 Wiener Aussenring Autobahn
km 30,5 bis km 32,5

30.07.2020

Ziviltechnikerbüro
Dipl.-Ing. Werner Kaufmann

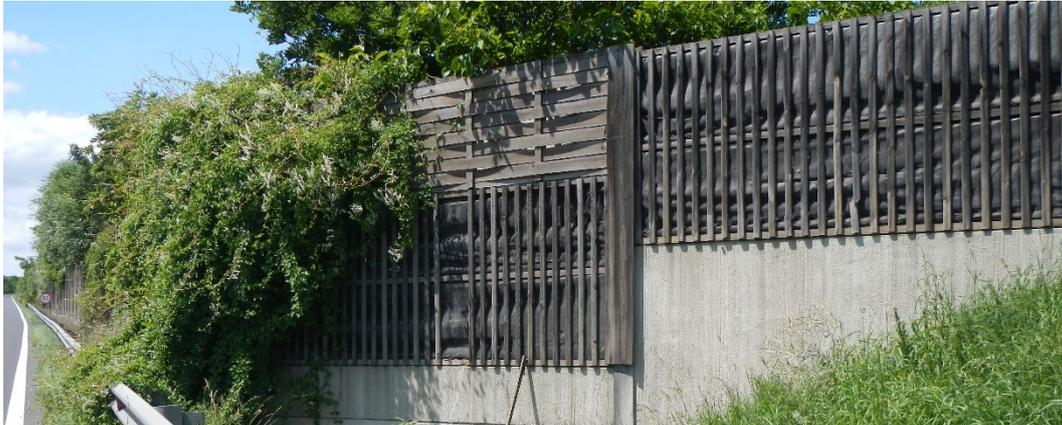
Das Schutzfließ ist stark verwittert, das Absorbermaterial aus Steinwolle hat sich gesetzt, die Befestigung der Holzstäbe haben sich gelöst und sind herunter gefallen, das Holz ist stark verwittert, spröde und bereits gebrochen, bauteilerstörender Bewuchs hat die Elemente geschädigt.

- Entfernen des schädigenden Bewuchses von den Lärmschutzwänden
- Austausch der geschädigten Holzelemente
- Sanierung der Untergrabungen und Setzungen

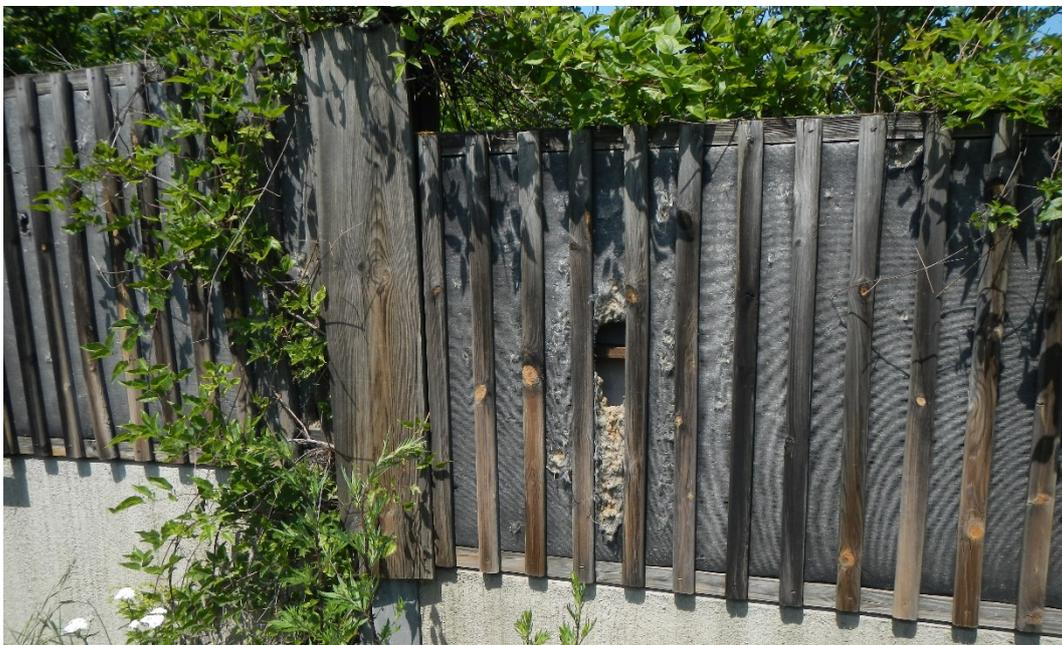
Das Schutzfließ ist stark verwittert, das Absorbermaterial aus Steinwolle wurde durch Tiere zerstört und fehlt, die Befestigung der Holzstäbe haben sich gelöst, das Holz ist stark verwittert und spröde, bauteilerstörender Bewuchs hat die Elemente geschädigt.

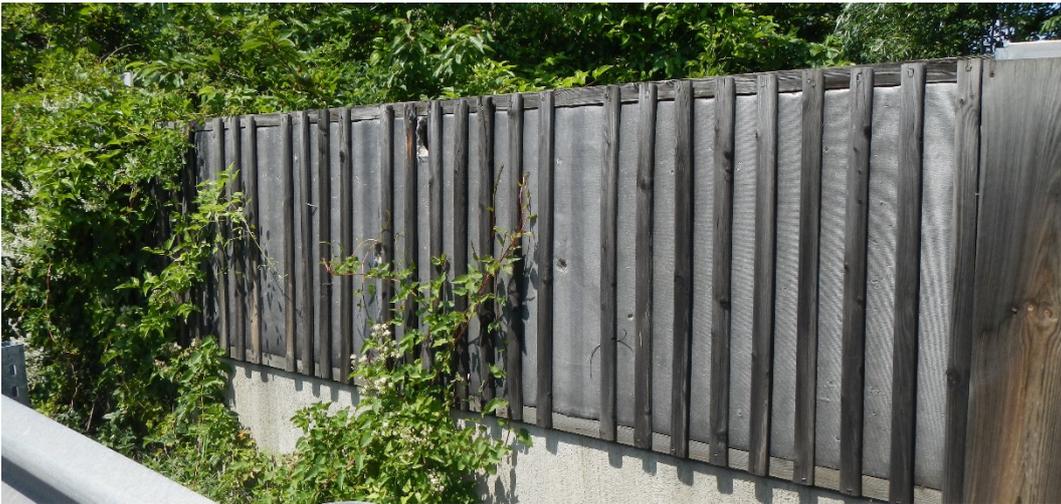
Das Schutzfließ ist stark verwittert, das Absorbermaterial aus Steinwolle wurde durch Tiere zerstört, die Befestigung der Holzstäbe haben sich gelöst und sind herunter gefallen, das Holz ist stark verwittert und spröde, bauteilzerstörender Bewuchs hat die Elemente geschädigt.

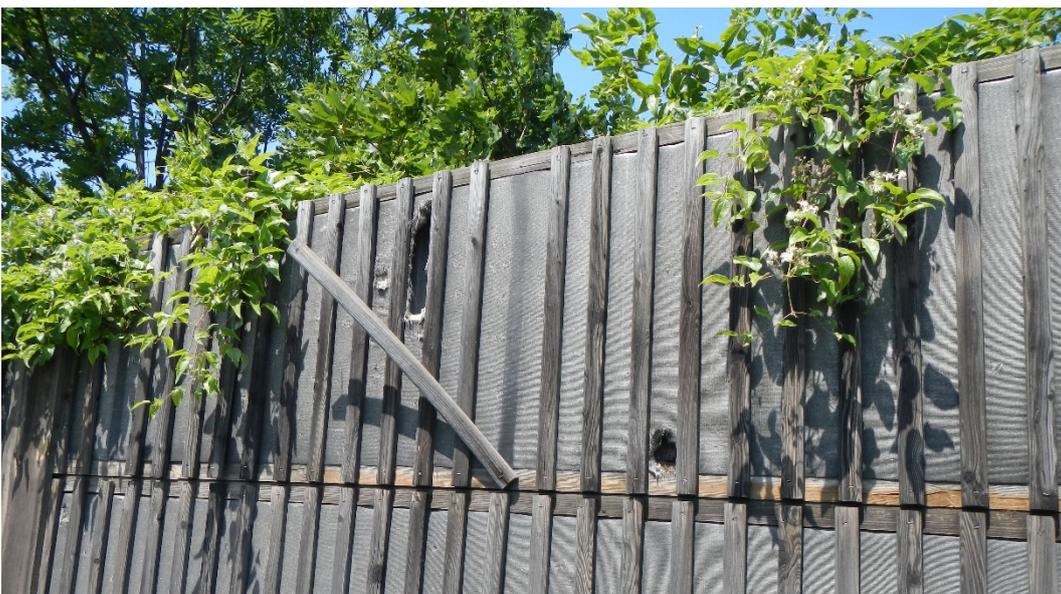
Das Schutzfließ ist stark verwittert, das Absorbermaterial aus Steinwolle wurde durch Tiere zerstört, die Befestigung der Holzstäbe haben sich gelöst und sind herunter gefallen, das Holz ist stark verwittert und spröde, bauteilzerstörender Bewuchs hat die Elemente geschädigt.

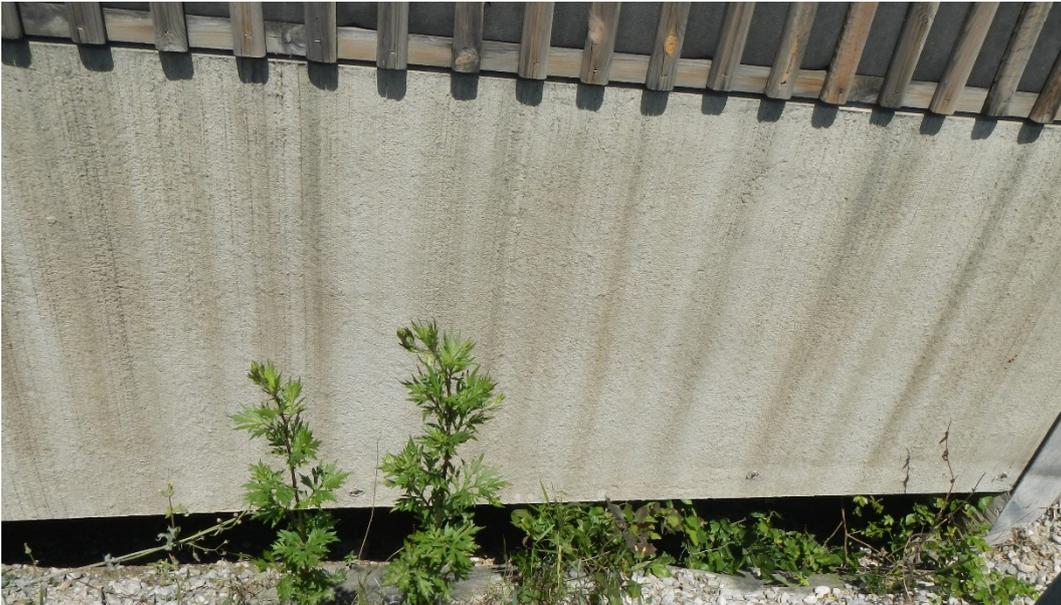
Massive Auswaschungen unter der Wand an mehreren Stellen.

Häufig wurden Löcher unter dem Sockelbrett angetroffen, welche überwiegend durch das Untergraben durch Tiere und Setzungen des Dammes hervorgerufen wurden. Durch diese, zum Teil sehr großen Öffnungen wird die schalldämmende Wirkung der Wand erheblich verringert.

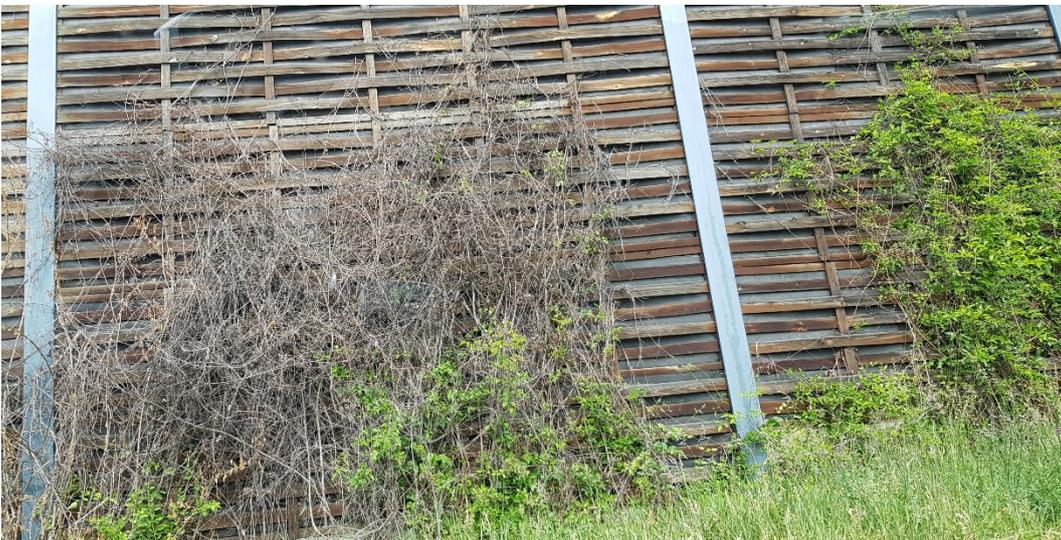
Bauteilzerstörender Bewuchs

- Austausch der beschädigten Holzelemente
- Entfernen des schädigenden Bewuchses von den Lärmschutzwänden

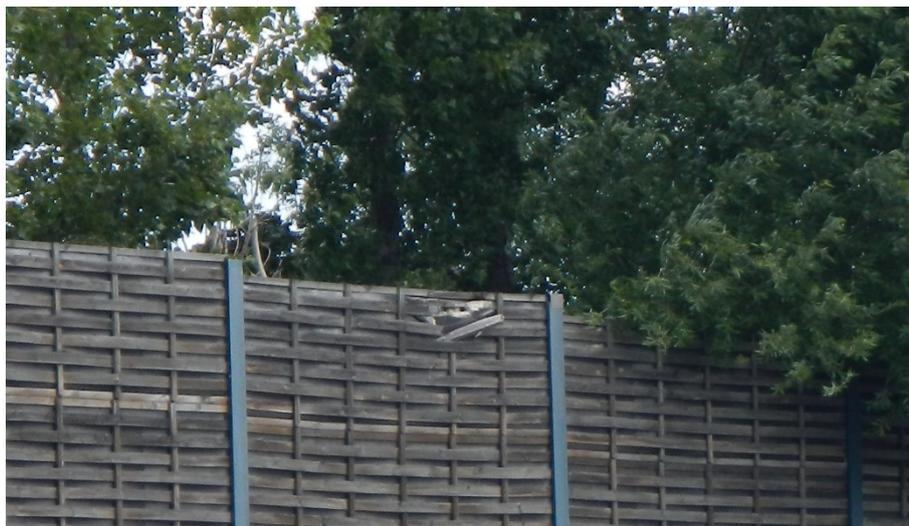
Beschädigtes Element

Durch den Baumschnitt wurden die Holzelemente beschädigt und weiters liegt ein großflächiger Brandschaden vor.

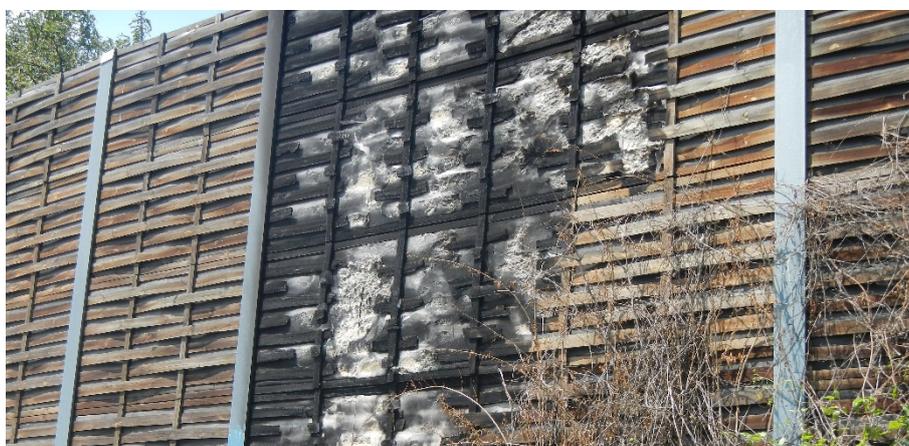
Brandschaden

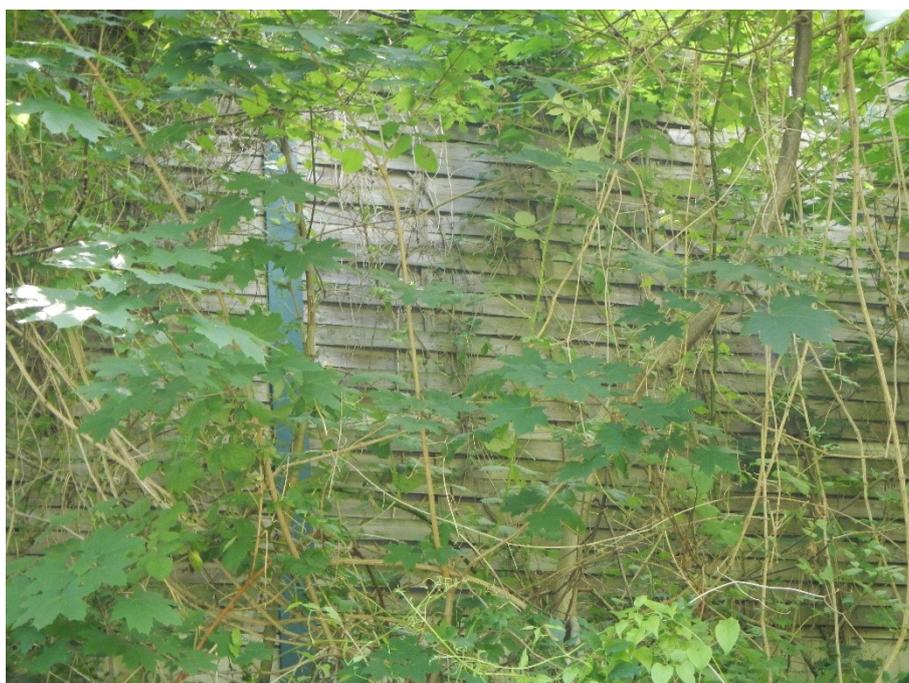
Dichter Bewuchs

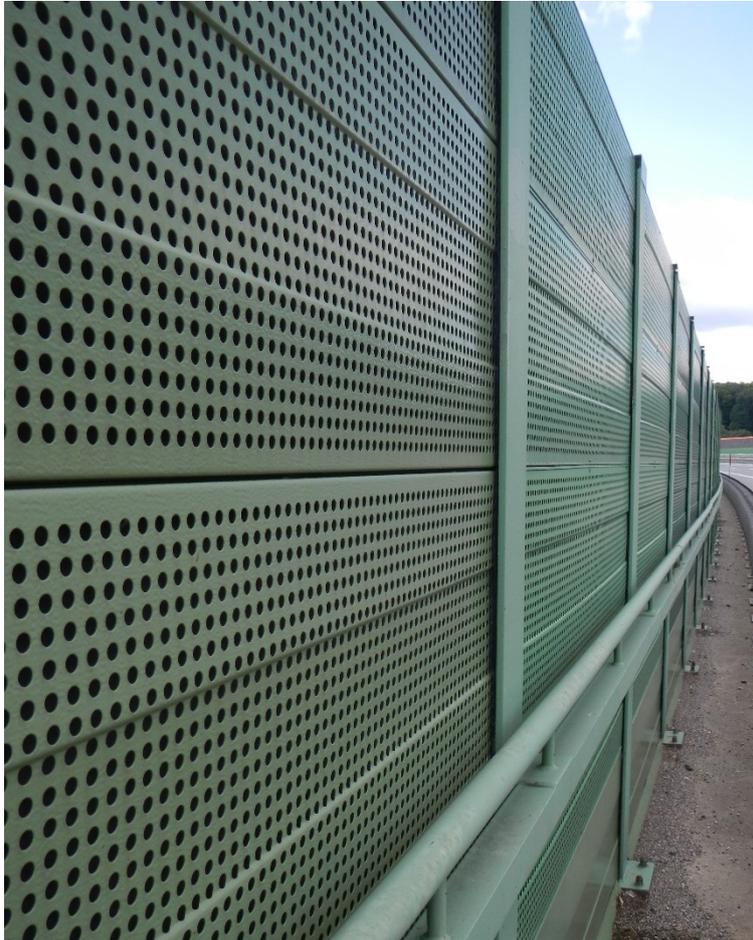
Bis auf leichte Korrosionschäden und Verdrückungen des Aluminiumbleches durch die Schneeräumung weisen diese Elemente augenscheinlich keine schalltechnisch relevanten Schäden auf.

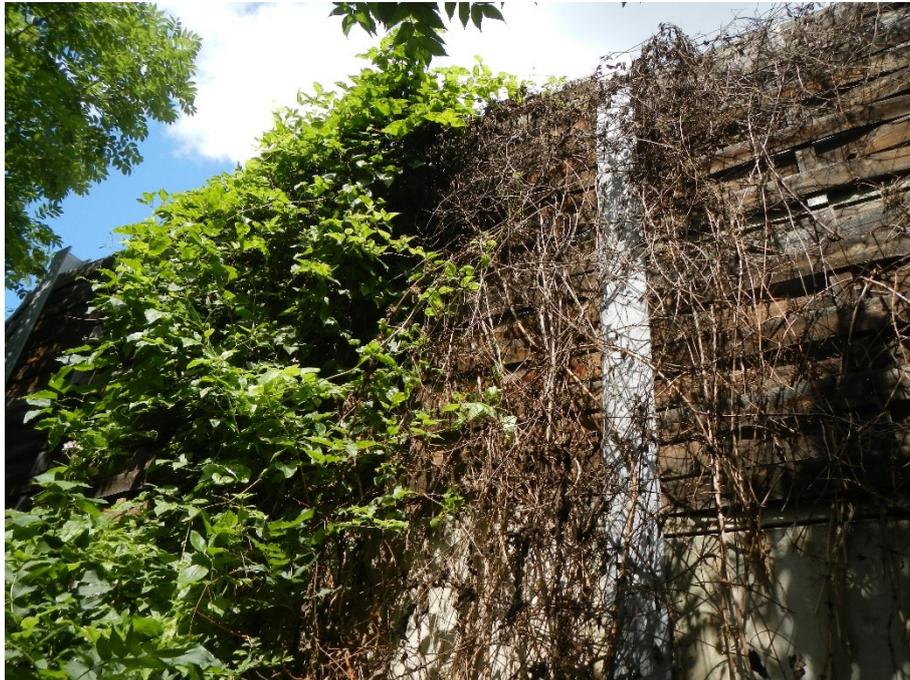
Bauteilzerstörender Bewuchs

- Austausch der Holzelemente, Betonsockelplatten und Türe

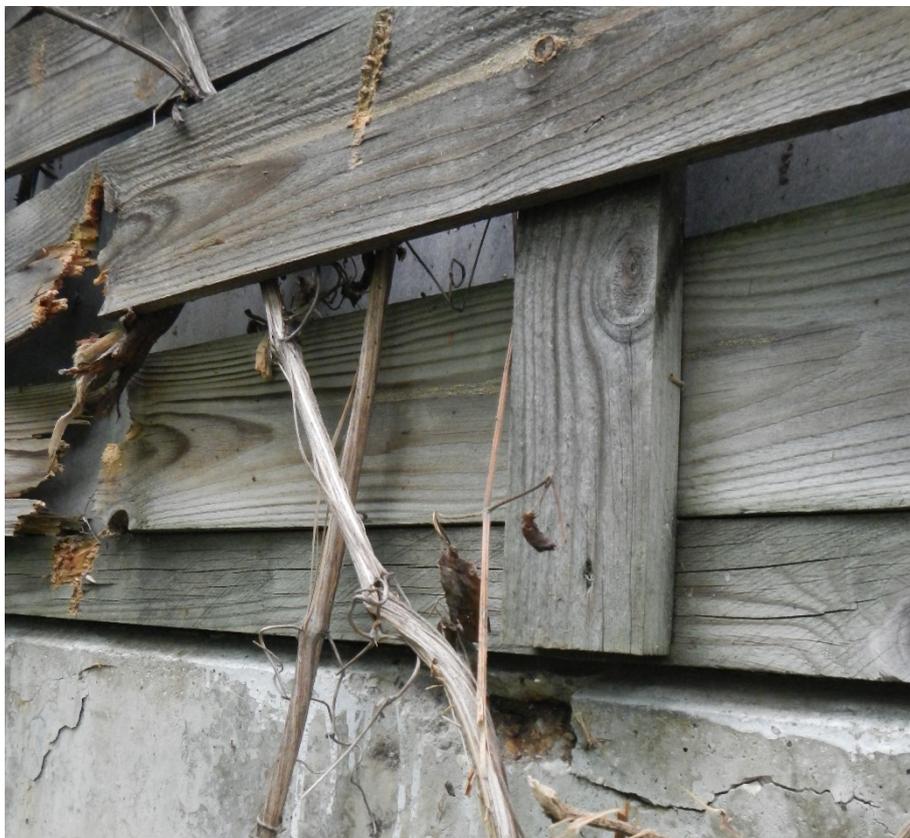
Gebrochene Lamellen durch Bewuchs. Betonsockel abgeplatzt.

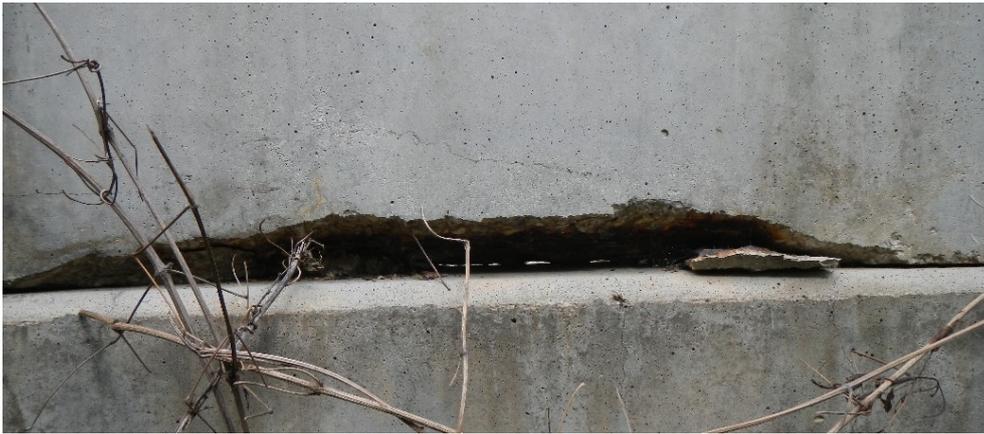
Löcher durch abgeplatzten Betonsockel (Dichtung mangelhaft)

Schadhafte Sockelbretter: Die Betonsockel weisen viel Risse auf und der Beton ist teilweise bis auf die Bewehrung abgeplatzt, sodass auch schalloffene Fugen entstanden sind. Die eingeschütteten Sockelbretter haben sich durch die Belastung stark durchgebogen.

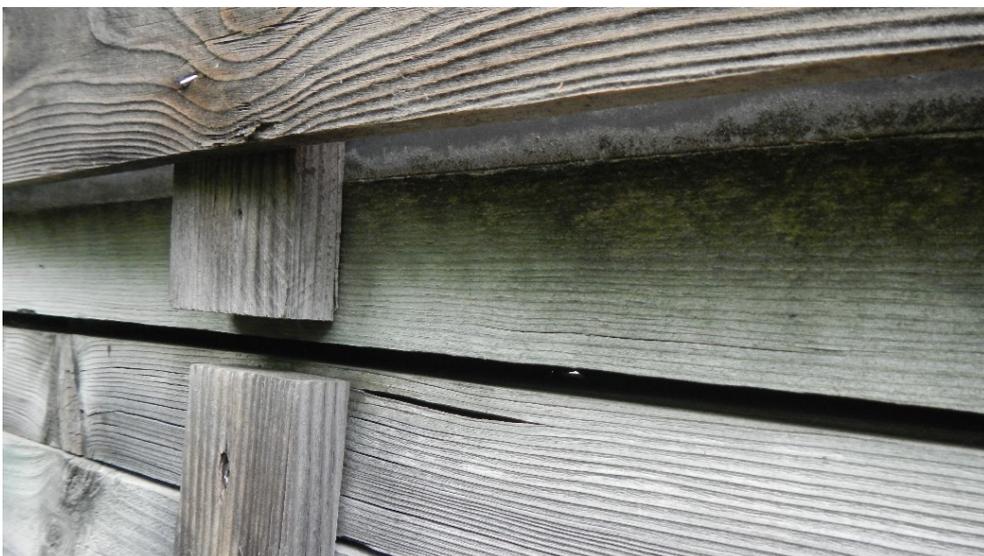
Offener Spalt zwischen den Elementen (Dichtung mangelhaft)

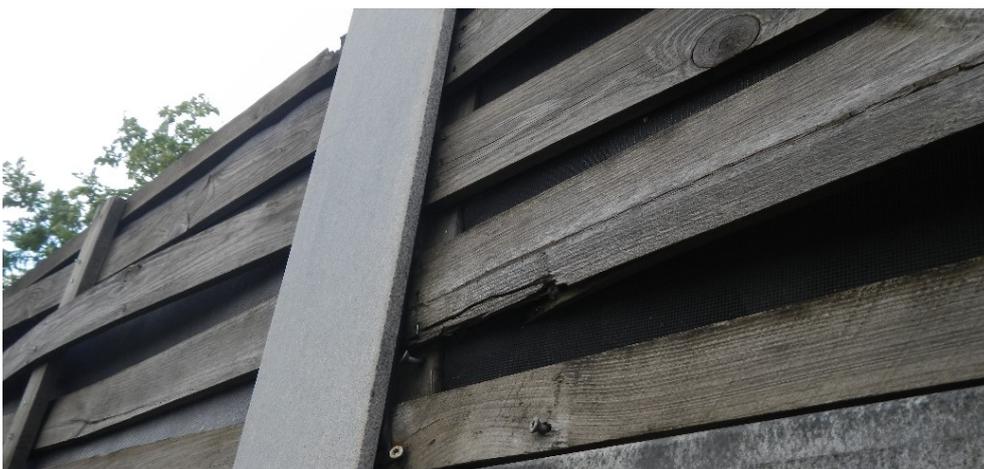
Verwitterte Holzlattung, mangelhafte Befestigung, poröses Schutzflies

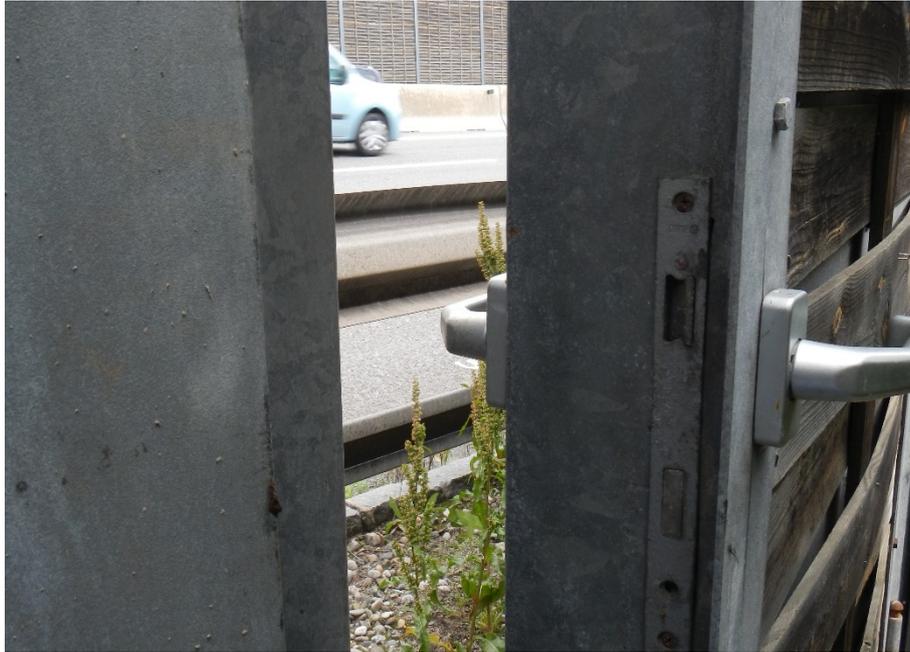
Türe steht offen, da Schließmechanismus und Schloss defekt

Türe beschädigt und defekt: Bei der Türe in der Lärmschutzwand ist das Schloss und der Schließmechanismus defekt, sodass sie nicht mehr schalldicht geschlossen werden kann. Dadurch tritt der Schall ungehindert durch die Wand hindurch und belastet die Anrainer.

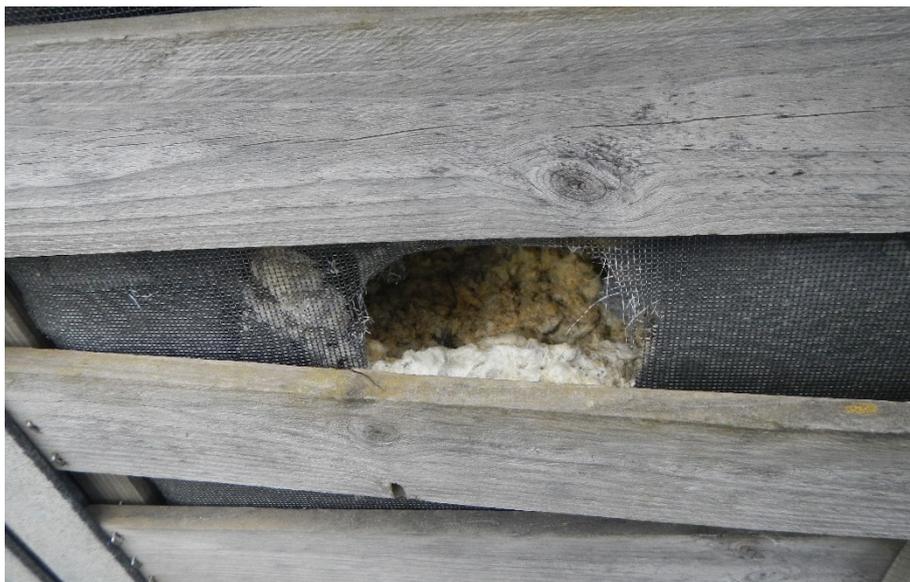
Schutzflies und Steinwolle zerstört, Befestigungen mangelhaft

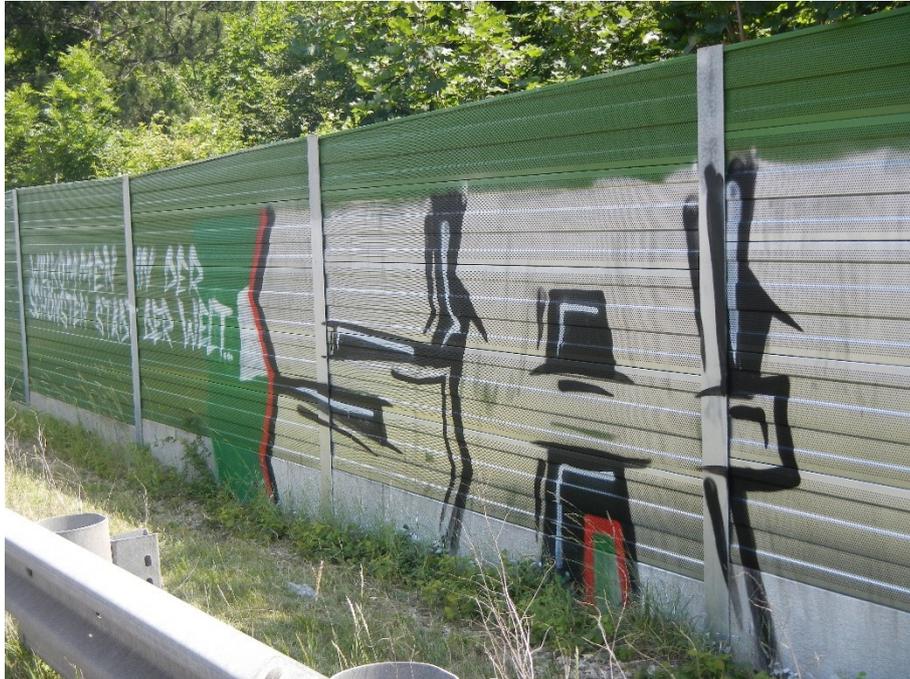
Graffiti

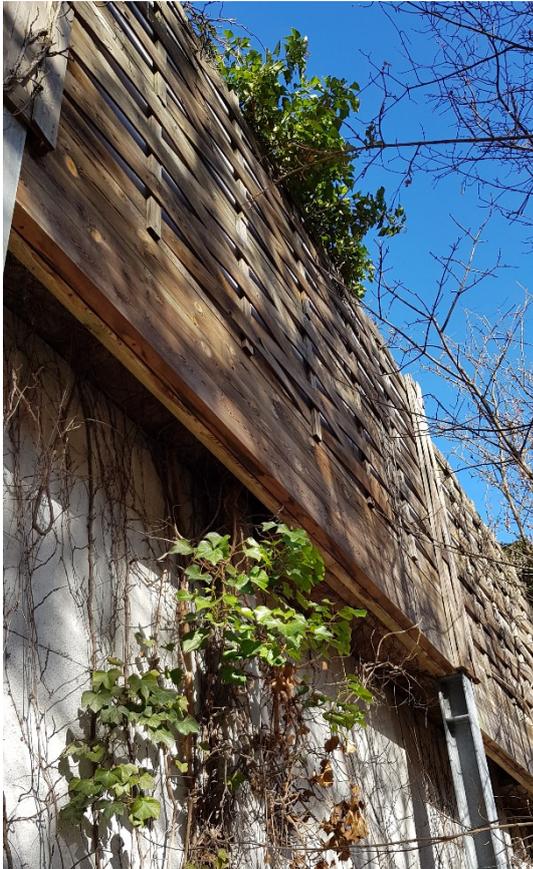
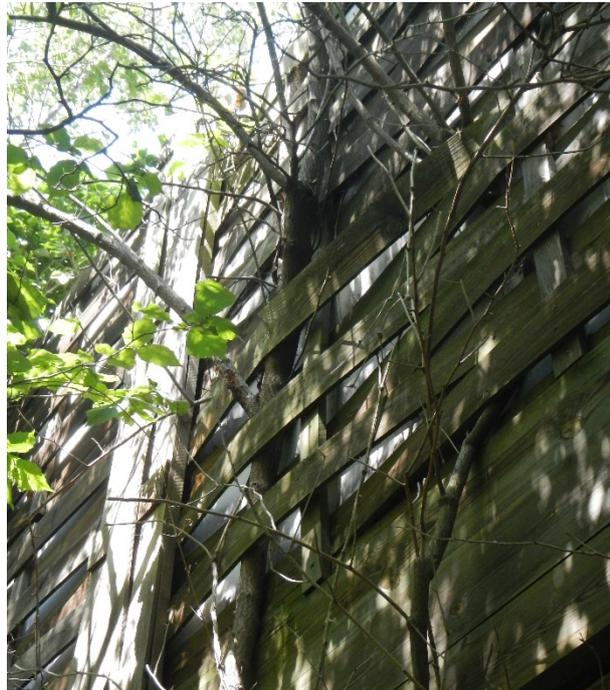
Der Bewuchs und zum Teil sogar Bäume dringen durch die Wandkonstruktion und schädigen diese.

- Austausch der Holzelemente
- Entfernen des schädigenden Bewuchses von den Lärmschutzwänden
- Sanierung der Untergrabungen und Setzungen

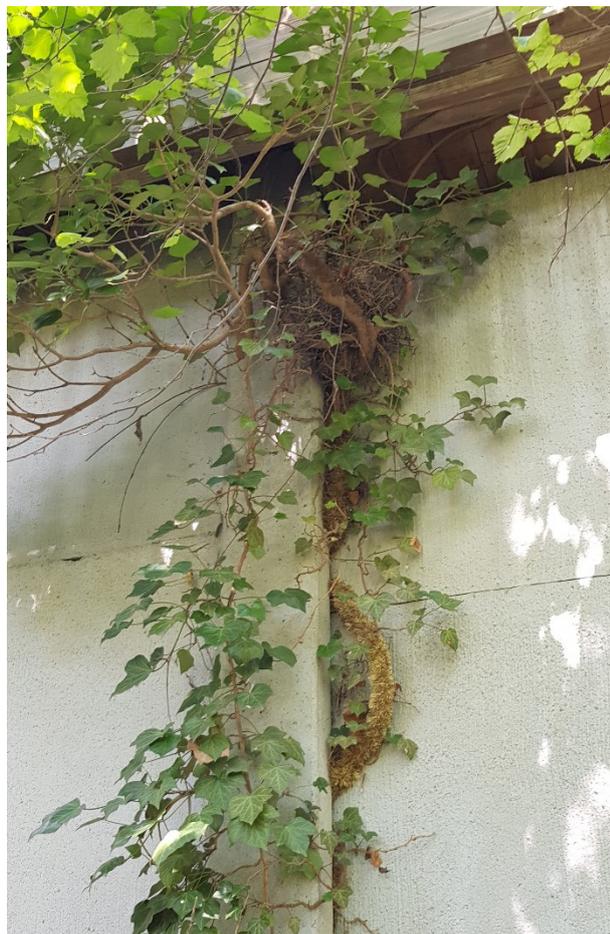
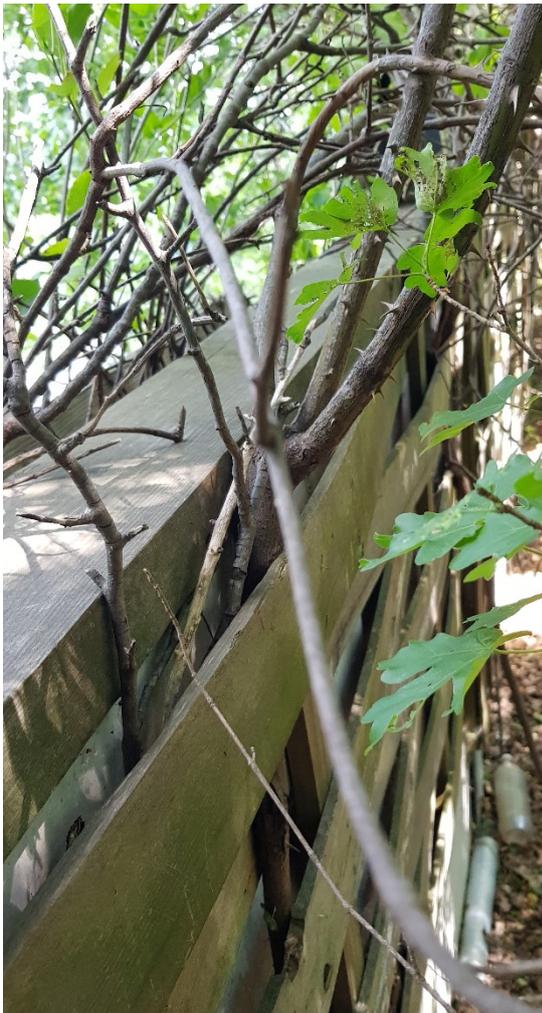
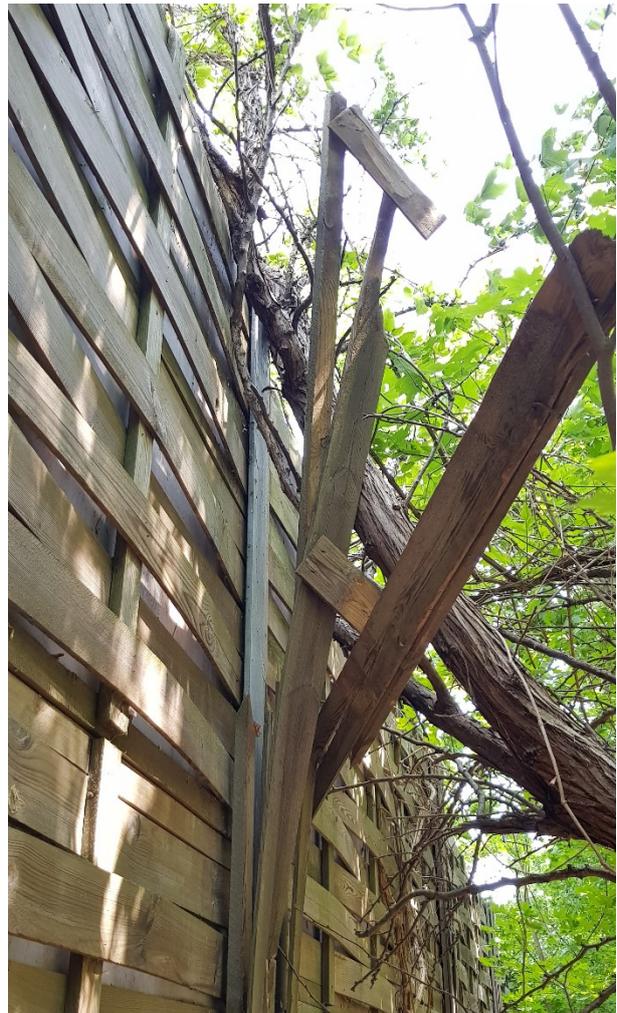
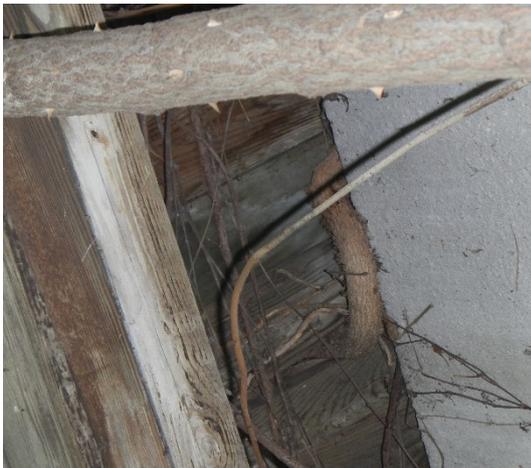
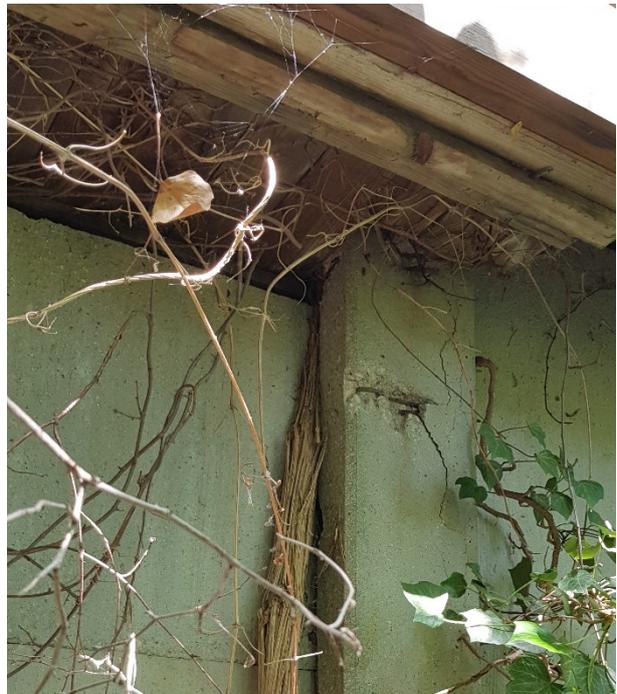
Pflanzen wachsen zwischen Steher und Wandelemente durch die Konstruktion, sowie durch die Holzelemente und durch die Abdeckplatten, sodass offene Spalten entstehen.

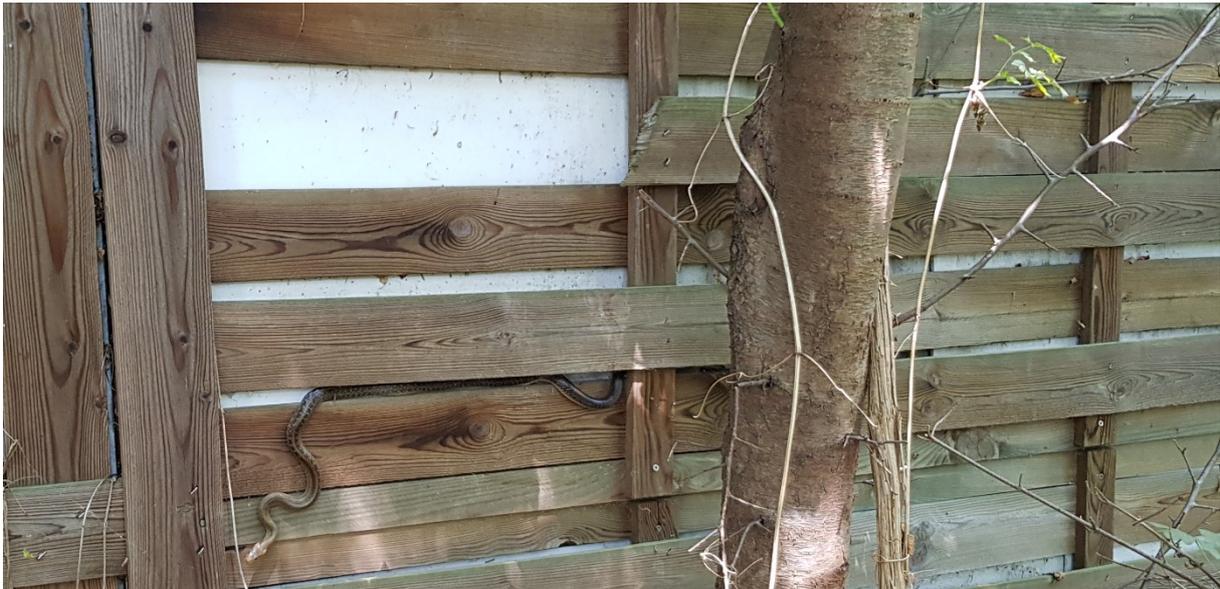
Zerbrochene Lattung, Löcher im Element, Schlangen leben in der Wand.

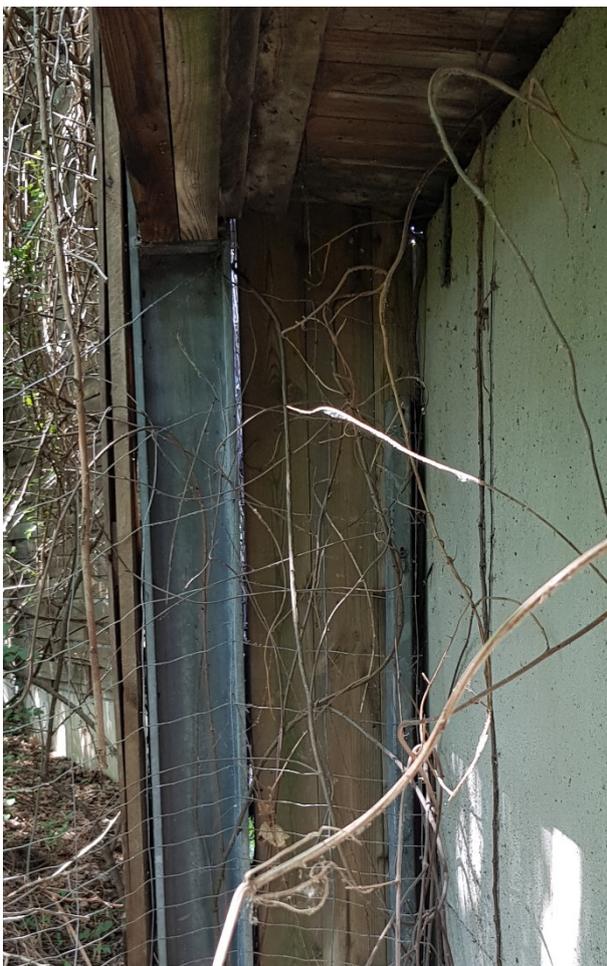
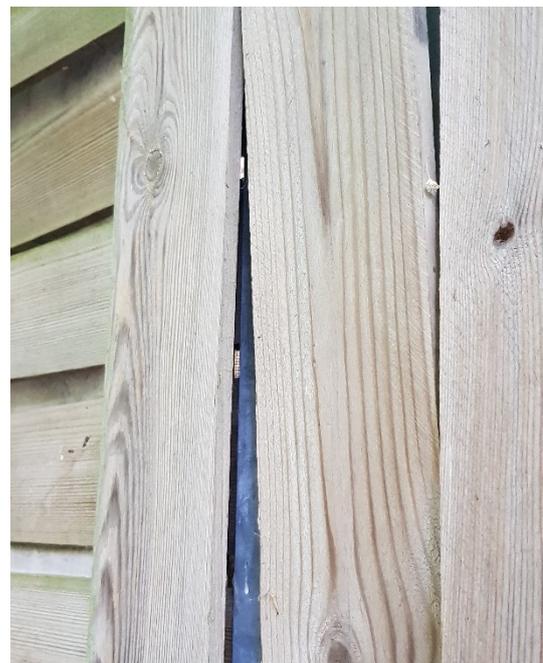
Durchgehende Spalte und Löcher

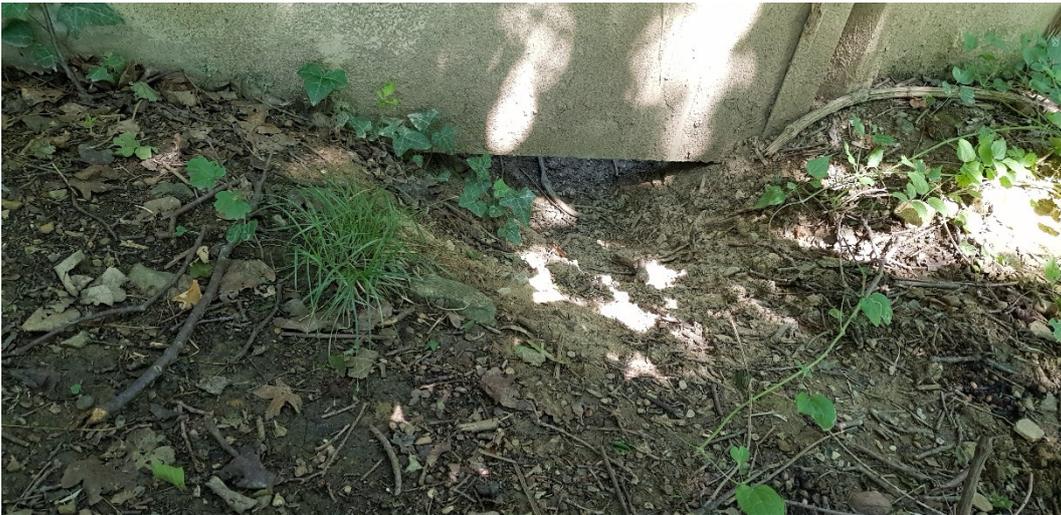
Untergrabung an mehreren Stellen

Häufig wurden Löcher unter dem Sockelbrett angetroffen, welche überwiegend durch das Untergraben durch Tiere und Setzungen des Dammes hervorgerufen wurden. Durch diese Öffnungen wird die schalldämmende Wirkung der Wand erheblich verringert.

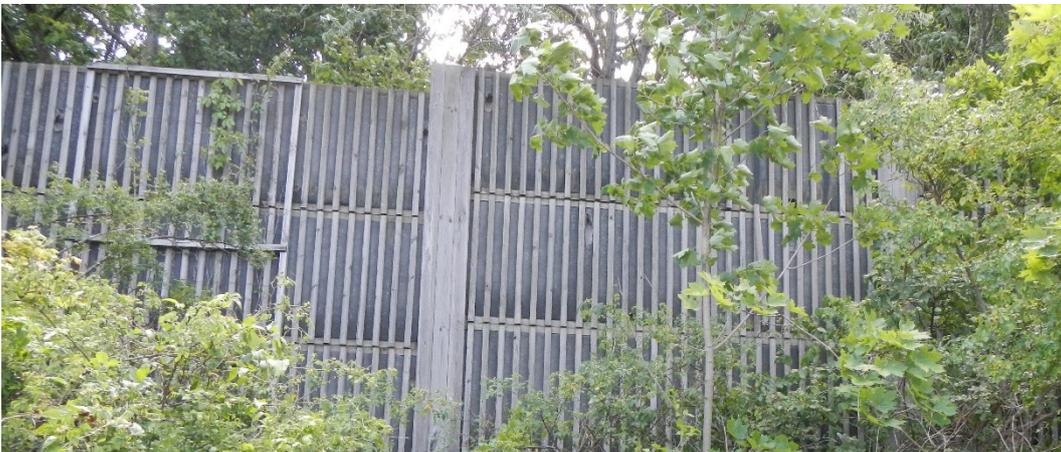
Absorbermaterial und Schutzfließ von Tieren entfernt

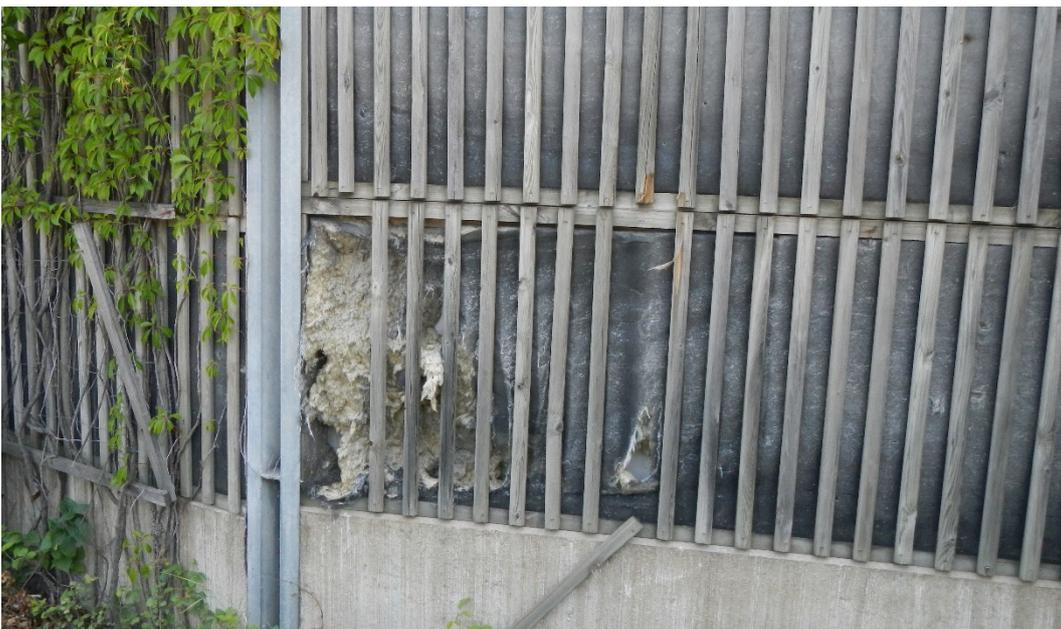
Absorbermaterial und Schutzfließ zerstört. Latten fehlen oder haben sich gelöst. Das Holz ist stark verwittert, spröde und bereits gebrochen.

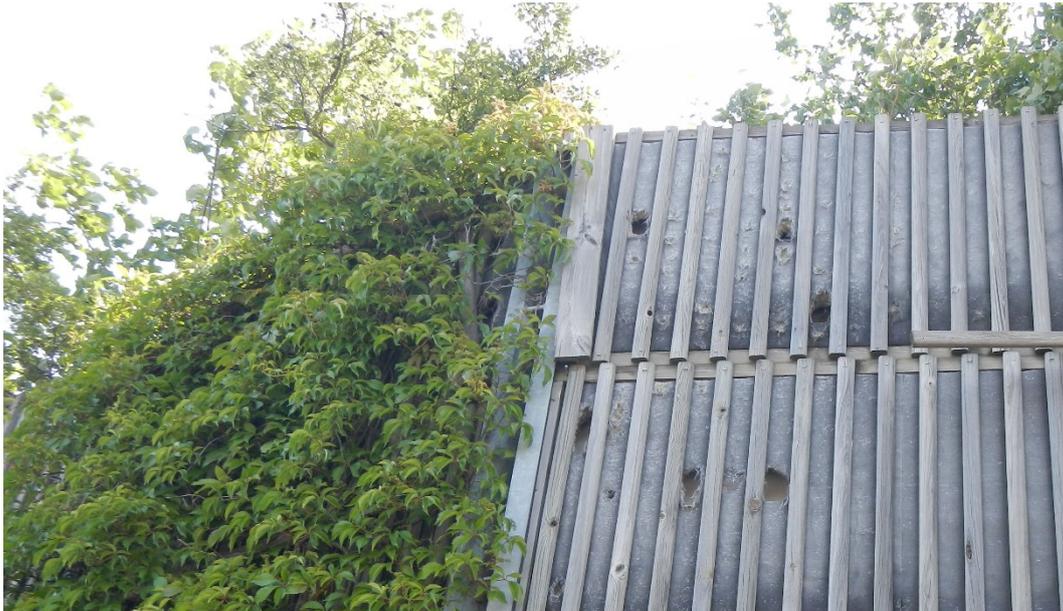
Absorbermaterial und Schutzfließ zerstört. Latten fehlen oder haben sich gelöst, bauteilzerstörender Bewuchs.

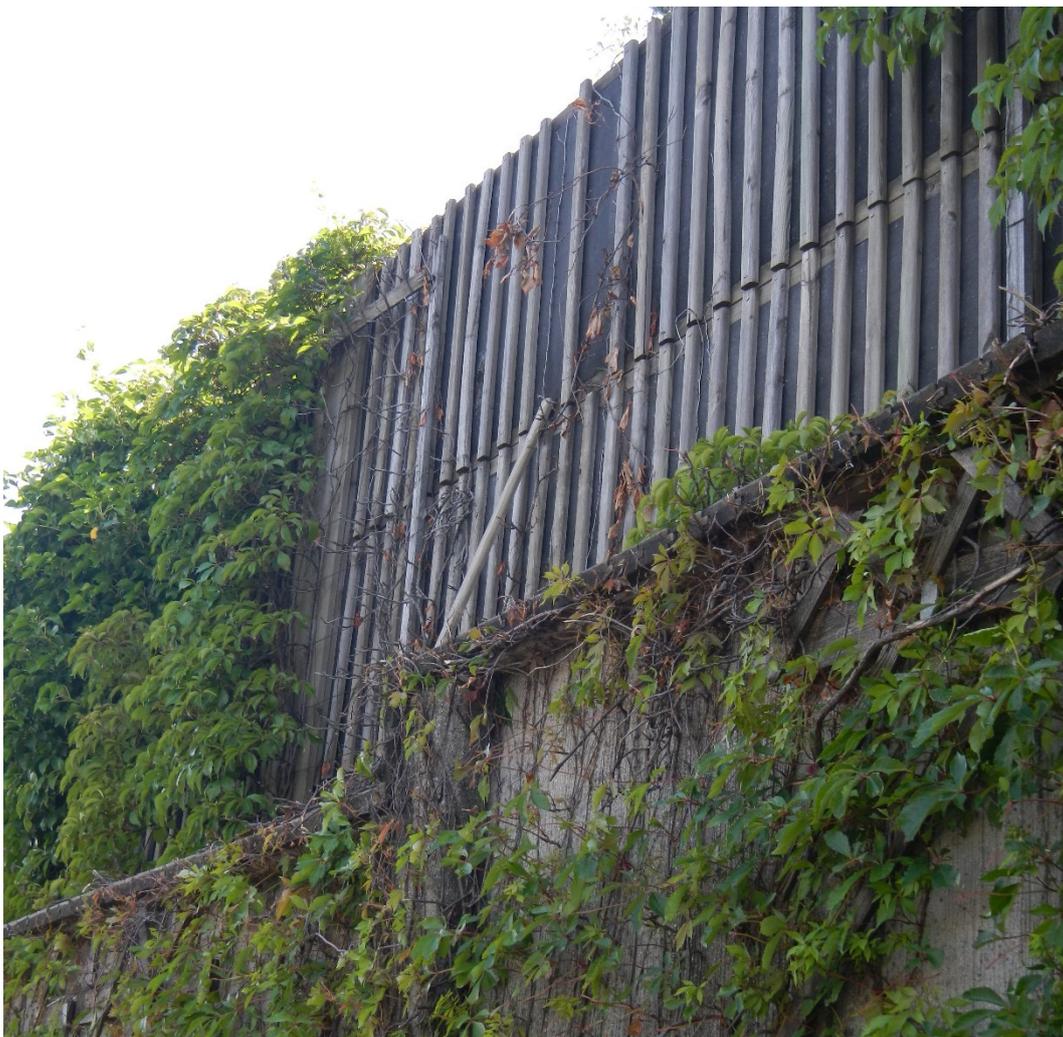
Latten fehlen oder haben sich gelöst, bauteilzerstörender Bewuchs.

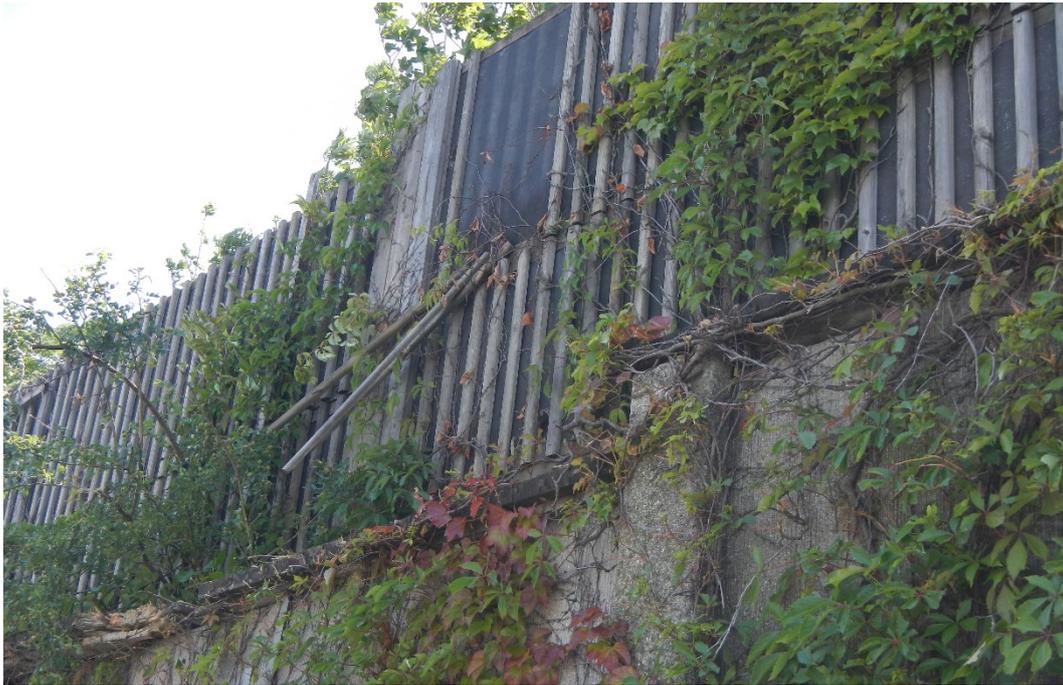
Latten fehlen oder haben sich gelöst, bauteilzerstörender Bewuchs.

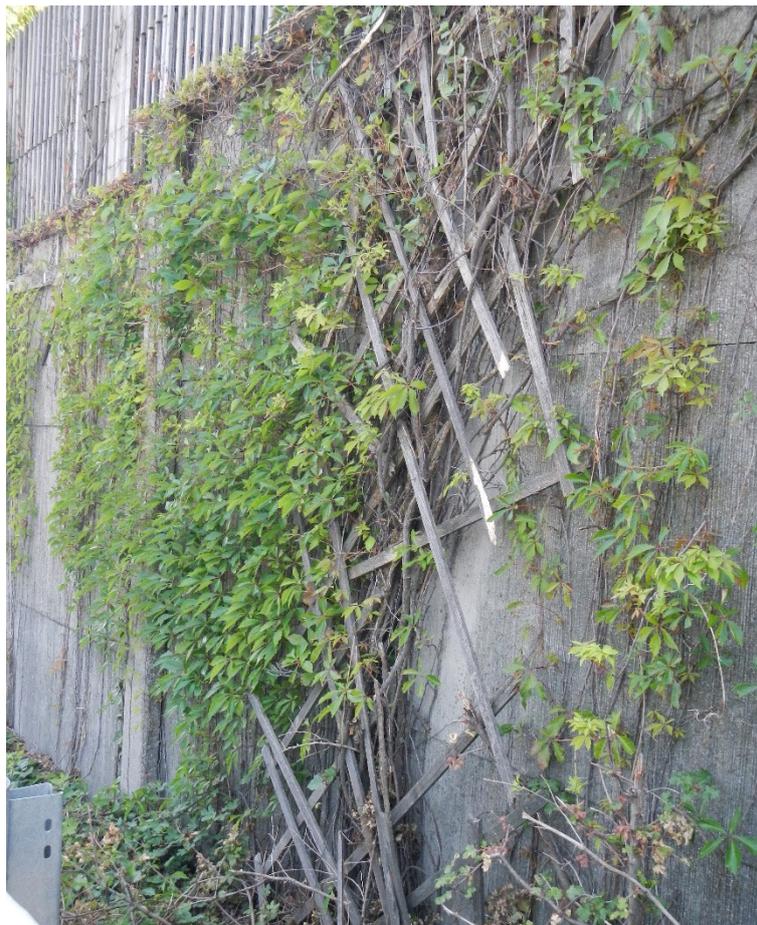
Verwitterte und zerstörte Rankgerüste und fallen auf das Bankett

Die Befestigungen der autobahnseitigen Rankgerüste für Pflanzen haben sich gelöst, wodurch diese an der Wand hängen oder bereits auf die Autobahn heruntergefallen sind.

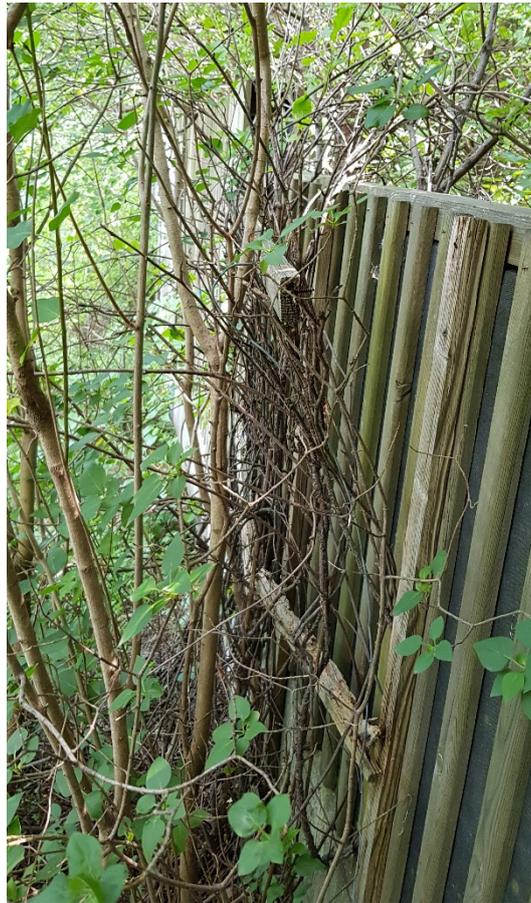
Stark verwittertes und durch Bewuchs geschädigte Holzkonstruktion

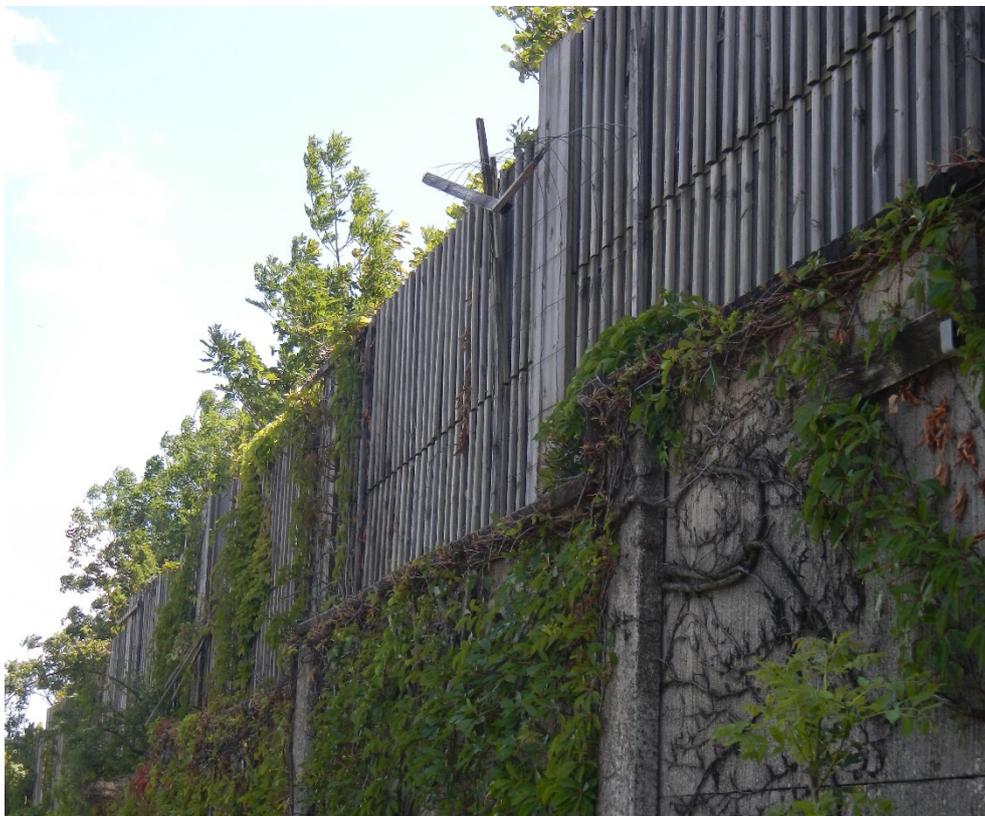
Sehr stark verwitterte Holzelemente mit fehlenden oder losen Holzstäben, Rankgerüst droht auf die Fahrbahn zu fallen, bauteilzerstörender Bewuchs.
