Sonderprüfung Lärmschutzwände

A21 Wiener Aussenring Autobahn
km 30,5 bis km 32,5

30.07.2020

Ziviltechnikerbüro
Dipl.-Ing. Werner Kaufmann

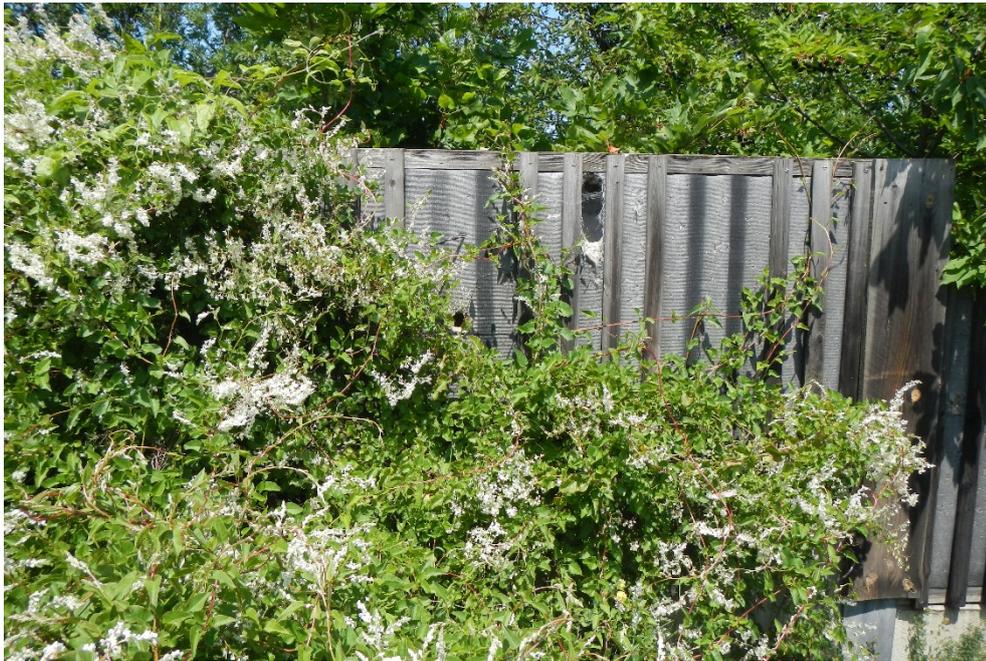
Befestigung der Stäbe

Weiters begünstigt das feuchte Mikroklima des Bewuchses den Zersetzungsprozess der Holzelemente.

Die bei Holzlärmschutzwänden wichtigen Erhaltungsarbeiten, das Entfernen des Bewuchses, wurden bei diesen Wänden vernachlässigt, sodass durch den bauteilzerstörenden Bewuchs bereits schwere Schäden bei den Elementen vorliegen.

Bei den meisten Holzkassetten hat sich die Befestigung der Holzstäbe gelöst. Bei ca. 15% der Elemente fehlen Stäbe oder sind gebrochen. Die Holzstäbe sind für die Formstabilität der Elemente verantwortlich und gewährleisten auch den korrekten Sitz der Steinwollabsorber. Bei einigen Holzkassetten hängt daher die Steinwollmatte bereits aus dem Element heraus. Es besteht die Gefahr, dass die unbefestigten Holzstäbe auf die Fahrbahn gelangen.

- Entfernen des schädigenden Bewuchses von den Lärmschutzwänden
- Austausch der geschädigten Holzelemente
- Sanierung der Untergrabungen und Setzungen

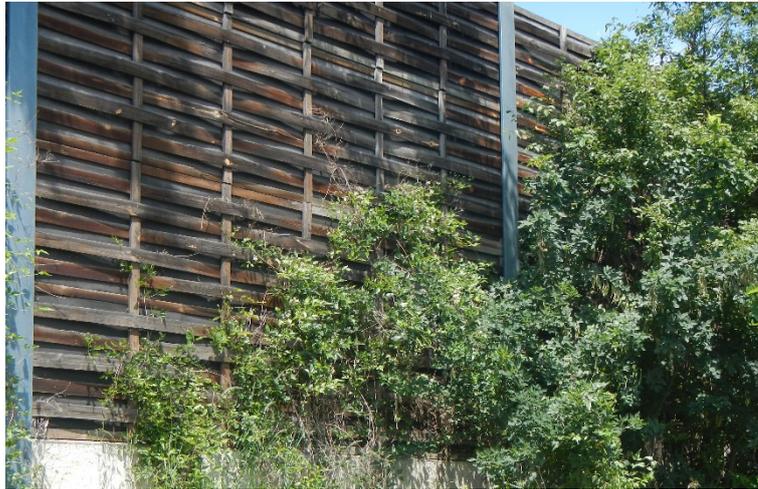
Verwitterungsschäden

Das Schutzfließ ist überwiegend verwittert und porös, sodass dies sehr leicht zB. durch Tiere beschädigt werden kann.

Durch den Baumschnitt wurden die Holzelemente beschädigt und weiters liegt ein großflächiger Brandschaden vor.

- Austausch der beschädigten Holzelemente
- Entfernen des schädigenden Bewuchses von den Lärmschutzwänden

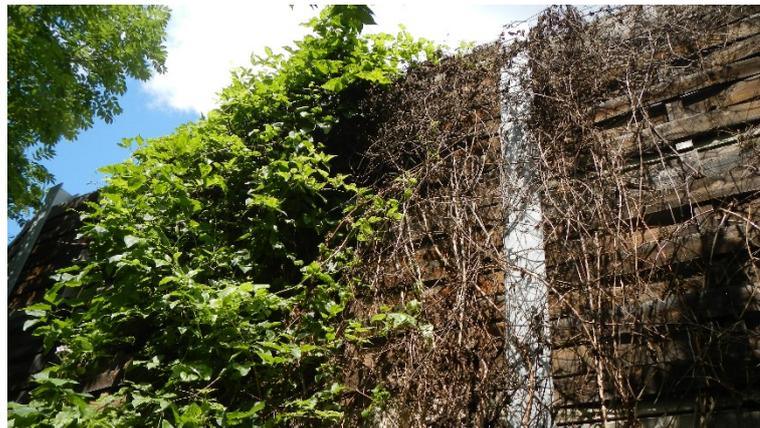
Steinwollabsorber

Weiters begünstigt das feuchte Mikroklima des Bewuchses den Zersetzungsprozess der Holzelemente.

Die bei Holzlärmschutzwänden wichtigen Erhaltungsarbeiten, das Entfernen des Bewuchses, wurden bei diesen Wänden vernachlässigt, sodass durch den bauteilzerstörenden Bewuchs bereits schwere Schäden bei den Elementen vorliegen.

Die Steinwolle hat sich bei sehr vielen Elementen gesetzt und deformiert oder fehlt gänzlich.

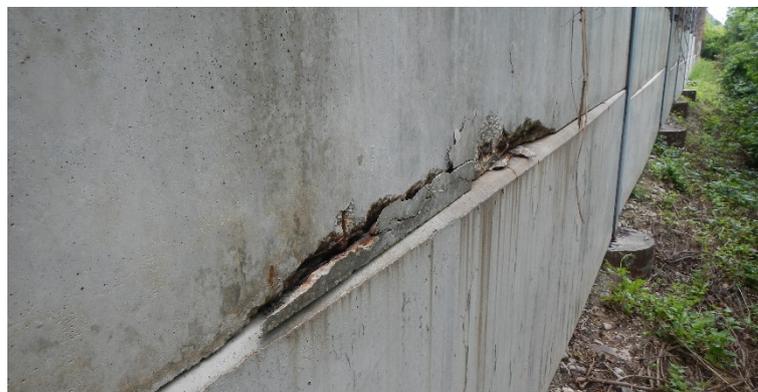
Türe beschädigt und defekt: Bei der Türe in der Lärmschutzwand ist das Schloss und der Schließmechanismus defekt, sodass sie nicht mehr schalldicht geschlossen werden kann. Dadurch tritt der Schall ungehindert durch die Wand hindurch und belastet die Anrainer.

Schadhafte Sockelbretter: Die Betonsockel weisen viel Risse auf und der Beton ist teilweise bis auf die Bewehrung abgeplatzt, sodass auch schalloffene Fugen entstanden sind. Die eingeschütteten Sockelbretter haben sich durch die Belastung stark durchgebogen.

Kurzfristig unbedingt erforderliche Maßnahmen:

- Austausch der Holzelemente, Betonsockelplatten und Türe
